Kainastonjoen yläosan järjestelyn velvoitetarkkailu

Loppuraportti

RAPORTTEJA 121 | 2013

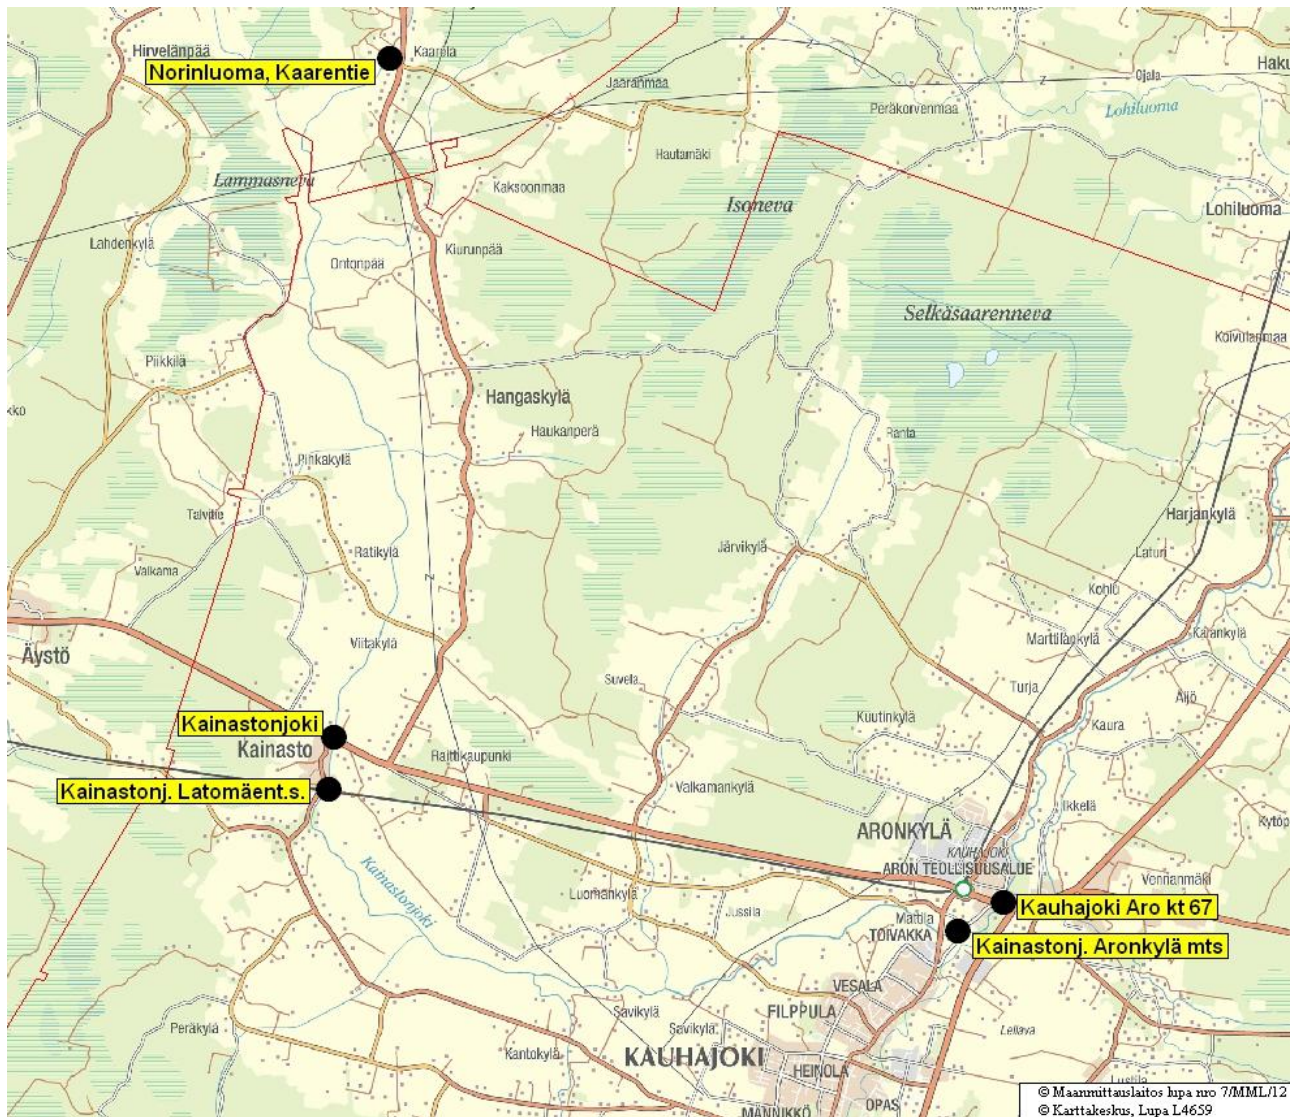
Kuva 3. Vesinäyteenottoaikat vesistötyöalueen yläpuolella Norinluomassa ja töiden vaikutusalueella Kainastonjoessa sekä Kauhajoessa.

Kainastonjoen vesistötöiden vaikutuksia tarkkailtiin kolmella havaintopaikalla, joista Norinluoma Kaarentie oli työalueen yläpuolella, Kainastonjoki Latomäentie työalueen alaosalla ja Kainastonjoki Aronkylä mts. hankealueen alapuolella (taulukko 4, kuva 3). Kainastonjoen vesistötöiden tarkkailusuunnitelman mukaan tarkkailussa hyödynnettiin myös muiden kuormittajien tarkkailutuloksia, joista sopivimpina valittiin Kainastonjoesta Kainastolta ja Kauhajoesta Aronkylästä Kainastonjoen yhtymäkohdan alapuolelta kerätyt.

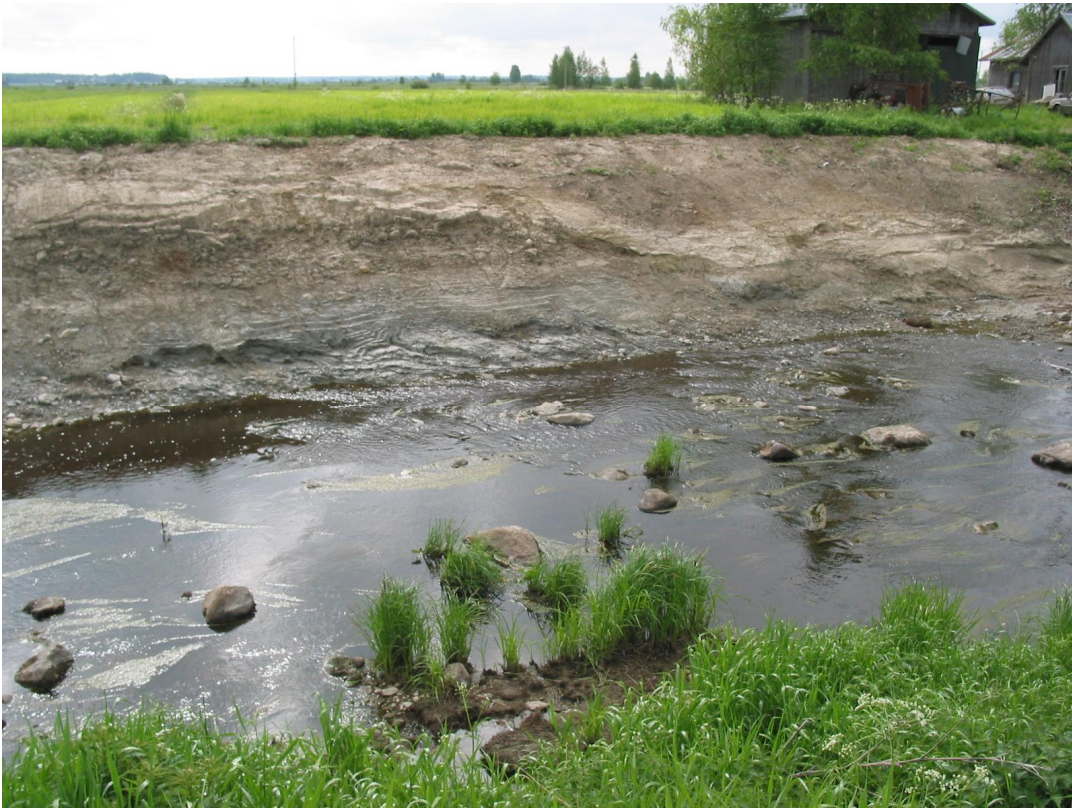
Kuva 6. Jokiluiskan eroosiota Kainastonjoella Latomäentien alapuolella 12.6.2009.

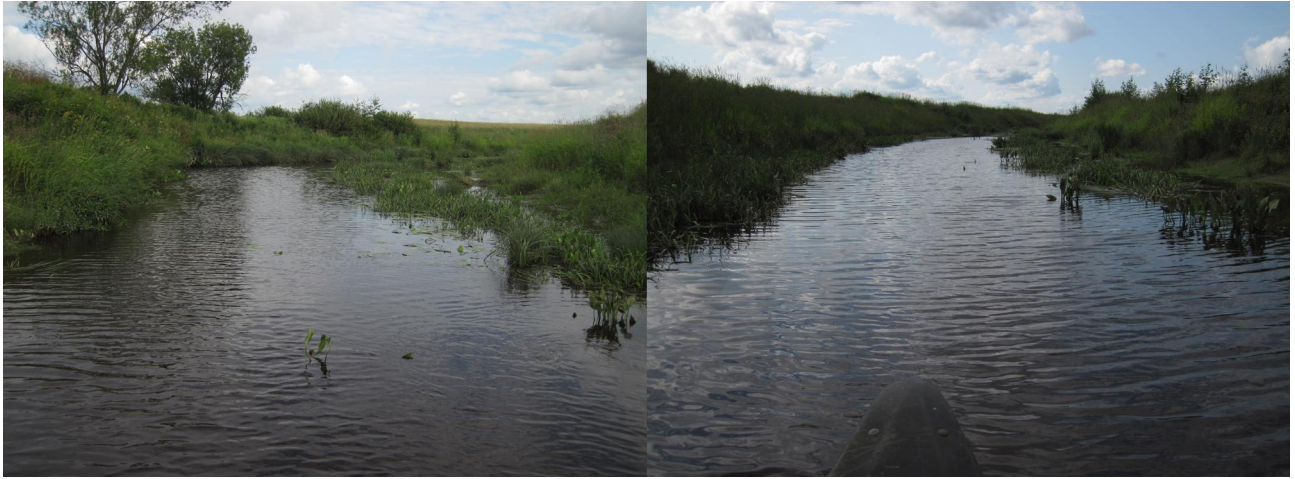
Kuva 21. Linjan 3 kohdalta Kainastonjokea on levennetty molemmilta rannoilta silloisen vedenpinnantason yläpuolelta. Vuoden 2012 kasvikartoitusten aikaan vesi peitti muodostuneiden tasanteiden alaosan, jossa kasvoi melko runsaasti vesikasveja. Vasen kuva: ylävirta, oikea kuva: alavirta.

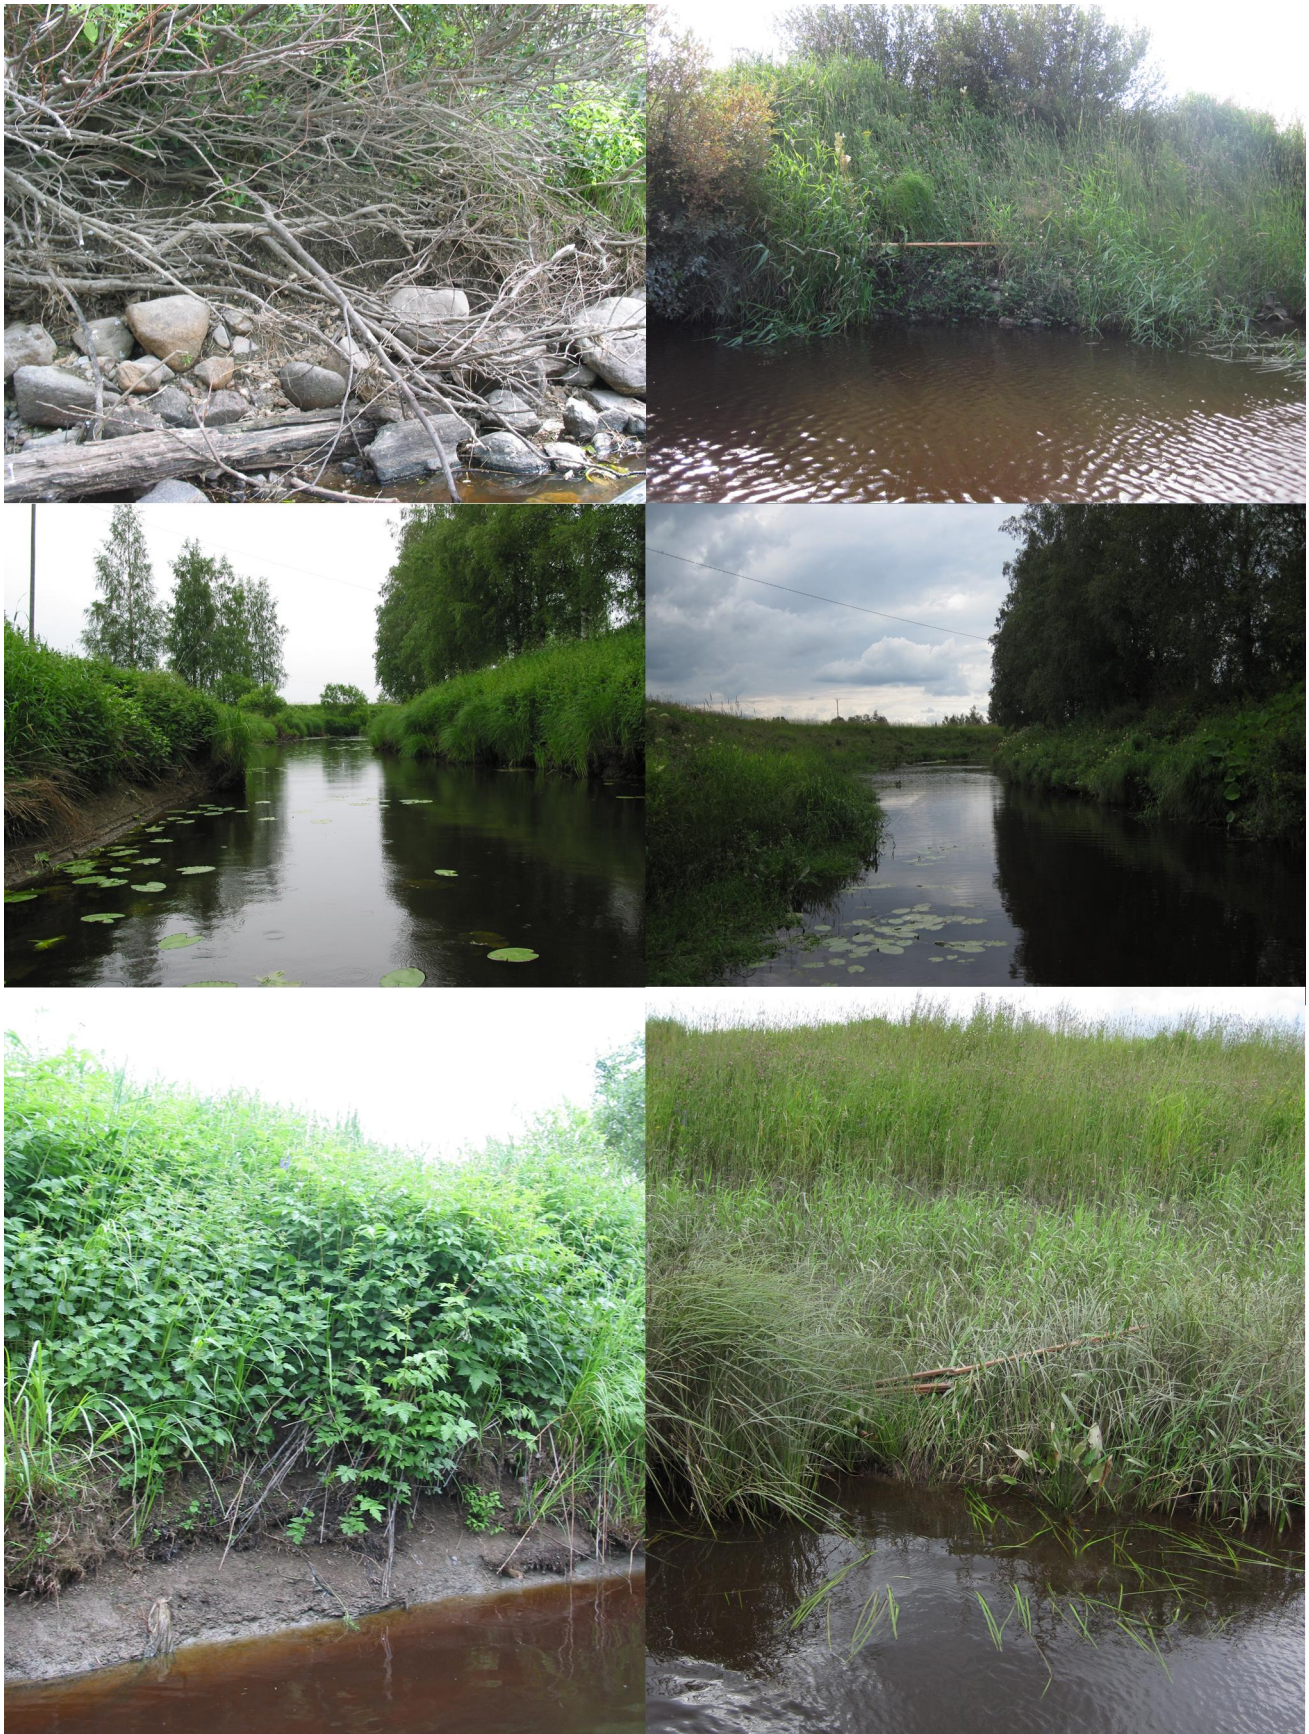
Kuva 22. Eroosiota havaittiin Kainastonjoella ennen vesistötöitä vuonna 2006 tehdyssä kartoituksessa kaikilla linjoilla, mutta vesistötöiden jälkeen vuonna 2012 eroosiota esiintyi vähemmän. Vasemman puoleinen kuva on tilanteesta vuonna 2006 ja oikean puoleinen 2012. Kohteet ylhäältä alas: linjan 1 vasen ranta (Ratikylän pohjapadon yläpuolella), linjalta 7 alavirtaan (alemman pohjapadon yläpuolella), linjan 9 oikea ranta (pohjapadon alapuolella).

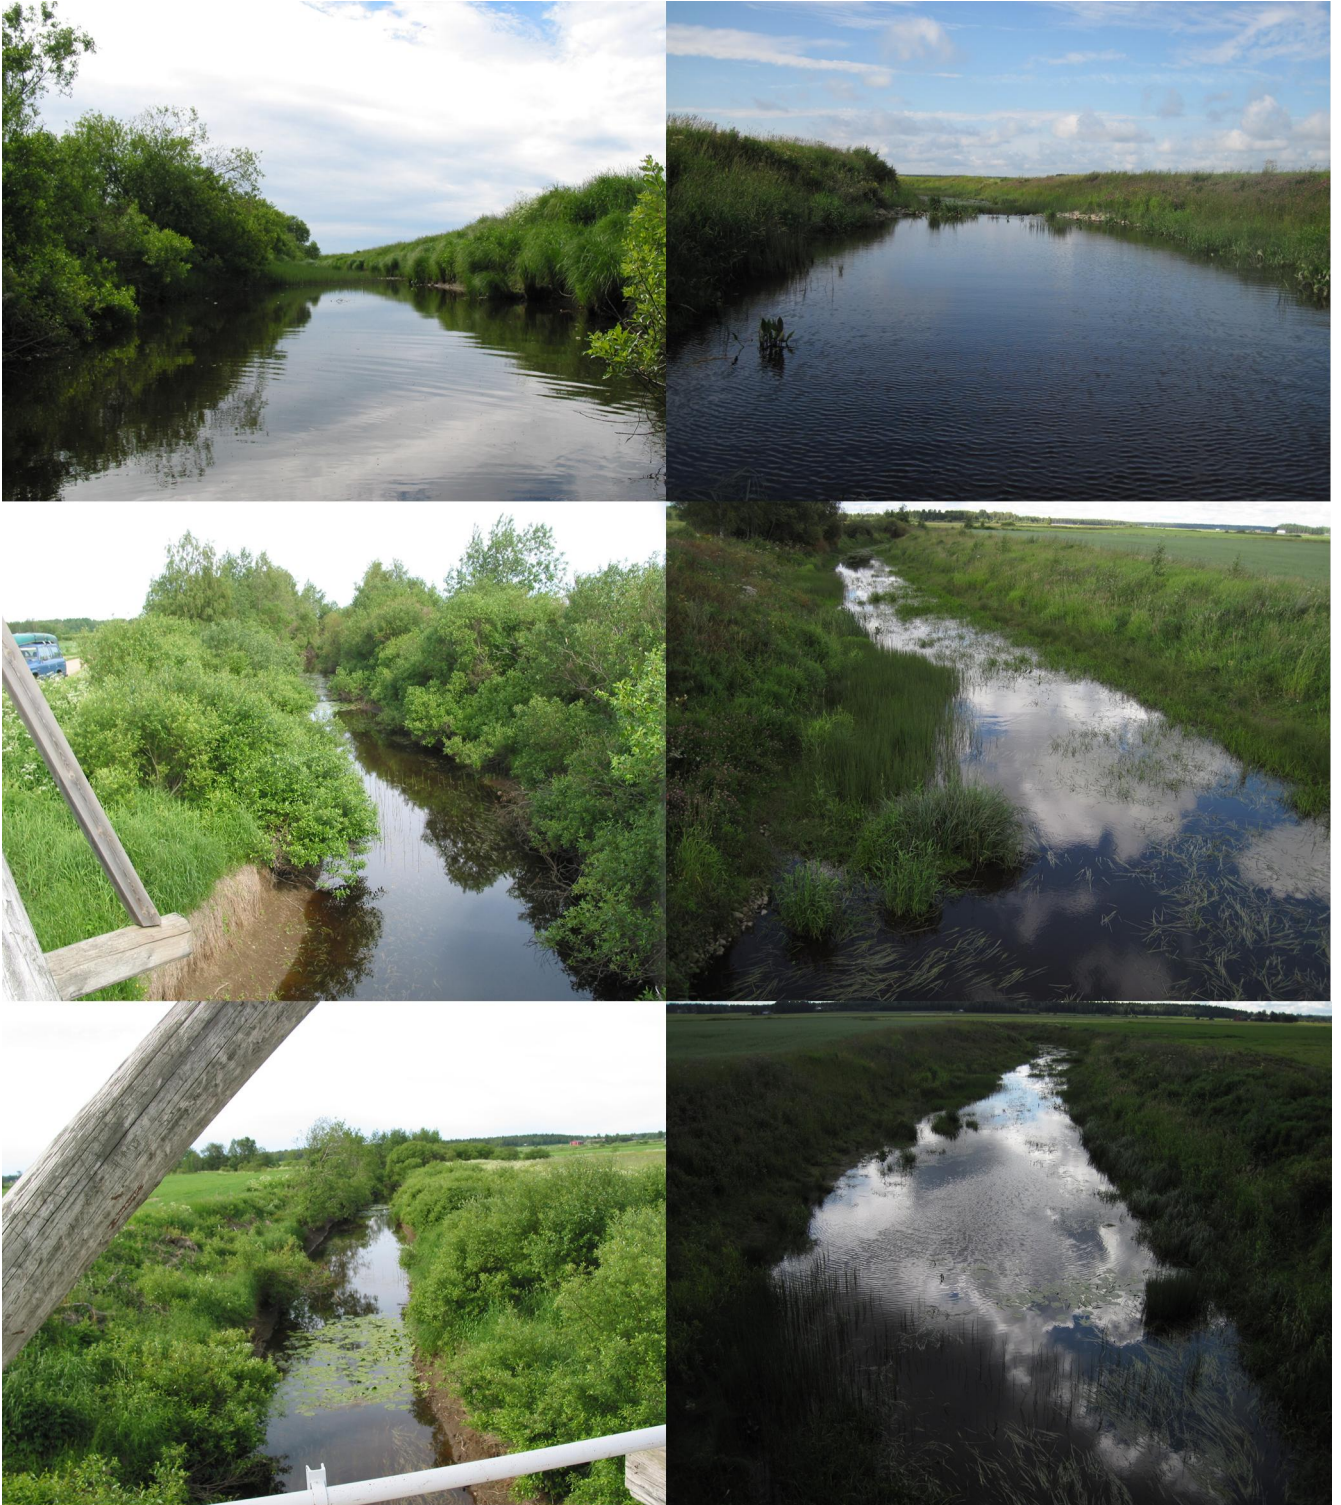
Puuston tai pensaiden aiheuttamaa varjostusta esiintyi linjoilla varsin vähän jo ennen vesistötöiden alkua (taulukko 10). Paikoin varjostus kuitenkin entisestään väheni vesistötöiden seurauksena (kuva 24). Varjostus säilyi vesistötöiden jälkeen ainoastaan linjan 6 oikealla rannalla ja linjan 1 vasemmalla rannalla. Lisäksi varjostusta oli niukasti vuonna 2012 linjan 7 oikealla rannalla ja linjojen 8–10 vasemmalla rannalla, vaikka varjostusta ei ollut kartoittajan näkemyksen mukaan ollut vuonna 2006. Kuvien mukaan varjostusta aiheuttanut puusto ei kuitenkaan ollut kasvanut merkittävästi kartoitusten välillä kuuden vuoden aikana ja tulos aiheutui kartoittajien tulkintaeroista. Linjoilla 13–18 varjostusta ei juuri esiintynyt ainakaan vesistötöiden jälkeen. Linjoilla esiintyi enimmäkseen pajuja ja muita lajeja olivat koivut, kuusi, harmaaleppä ja pihlaja.

Kuva 24. Puuston tai pensaiden aiheuttama varjostus väheni paikoin Kainastonjoen vesistötöiden seurauksena. Vasemman puoleinen kuva on tilanteesta vuonna 2006 ja oikean puoleinen 2012. Kohteet ylhäältä alas: linjalta 1 alavirtaan, Uiton sillalta ylävirtaan kohti linjaa 11, Uiton sillalta alavirtaan kohti linjaa 12.

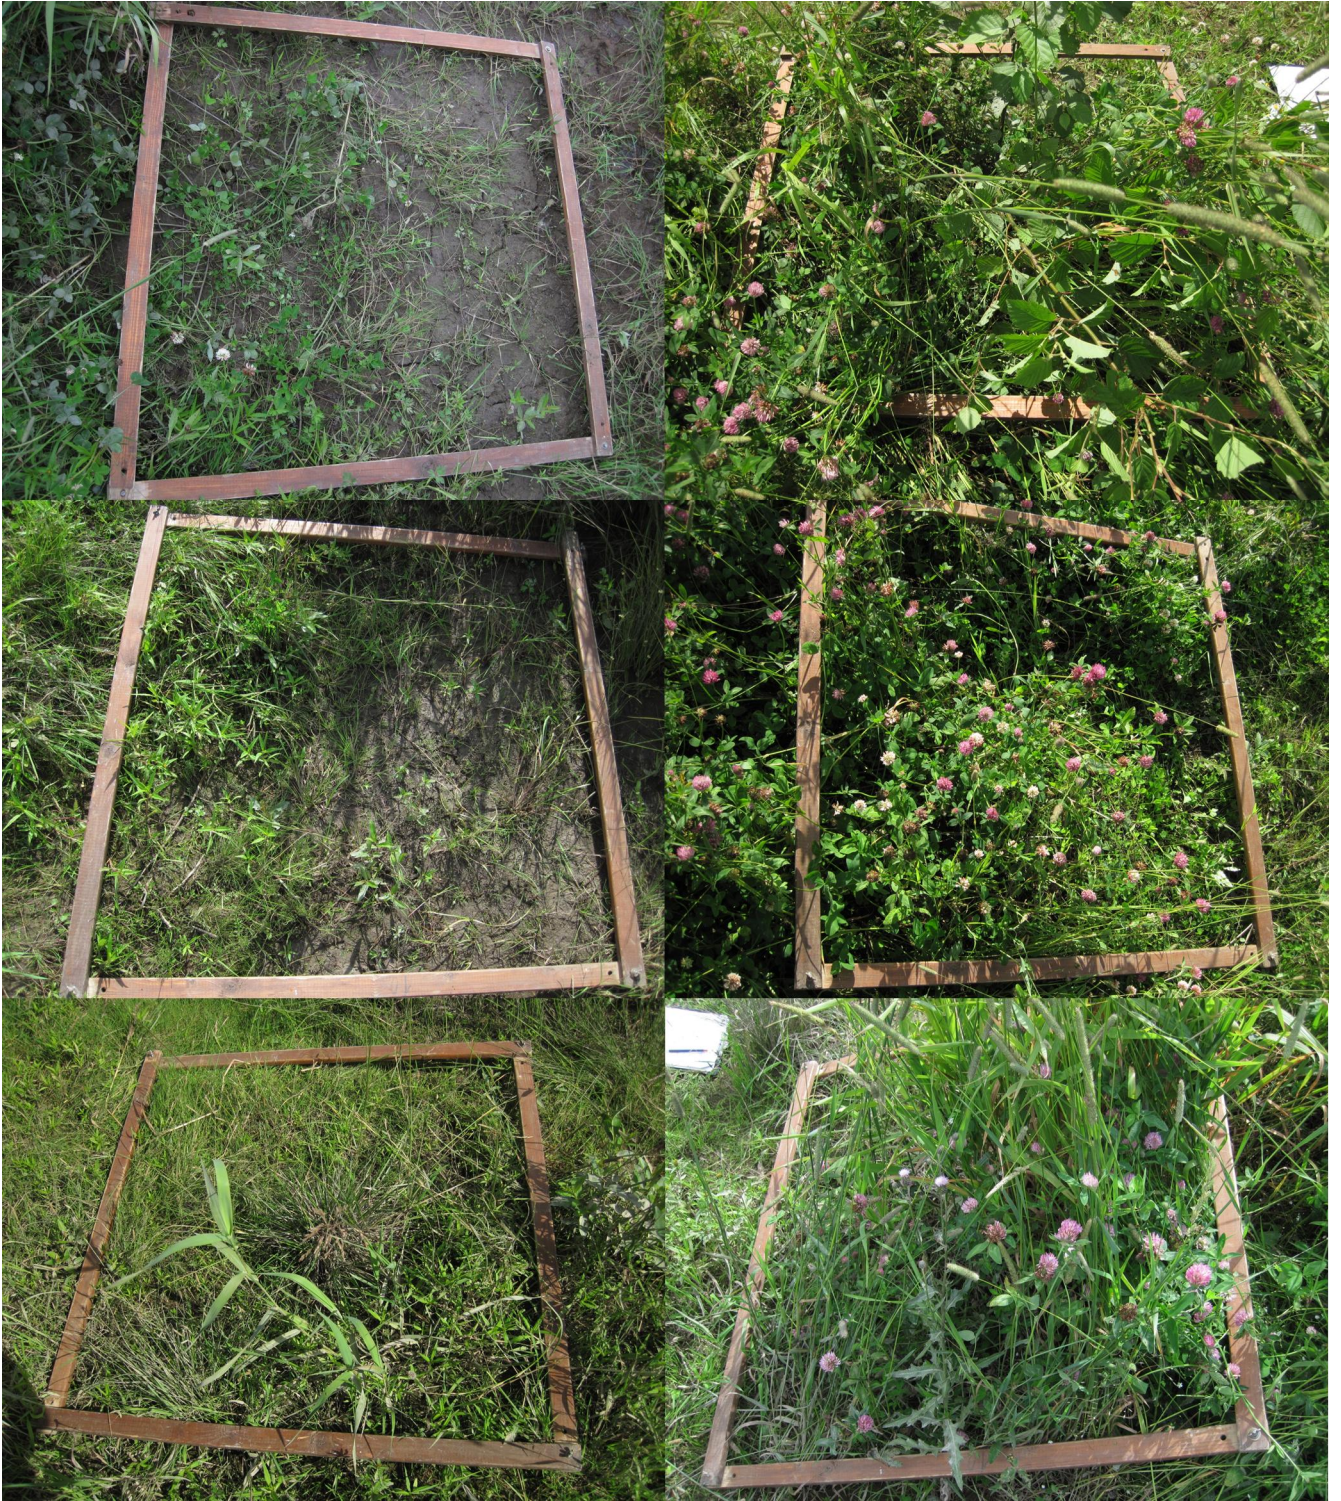
Kuva 25. Tutkitut kasvillisuusruudut Kainastonjoen linjoilla 11, 12 ja 14 (ylhäältä lukien) vuonna 2012. Vasemman puoleiset kuvat ovat tasanteelta ja oikean puoleiset jokiluiskalta.

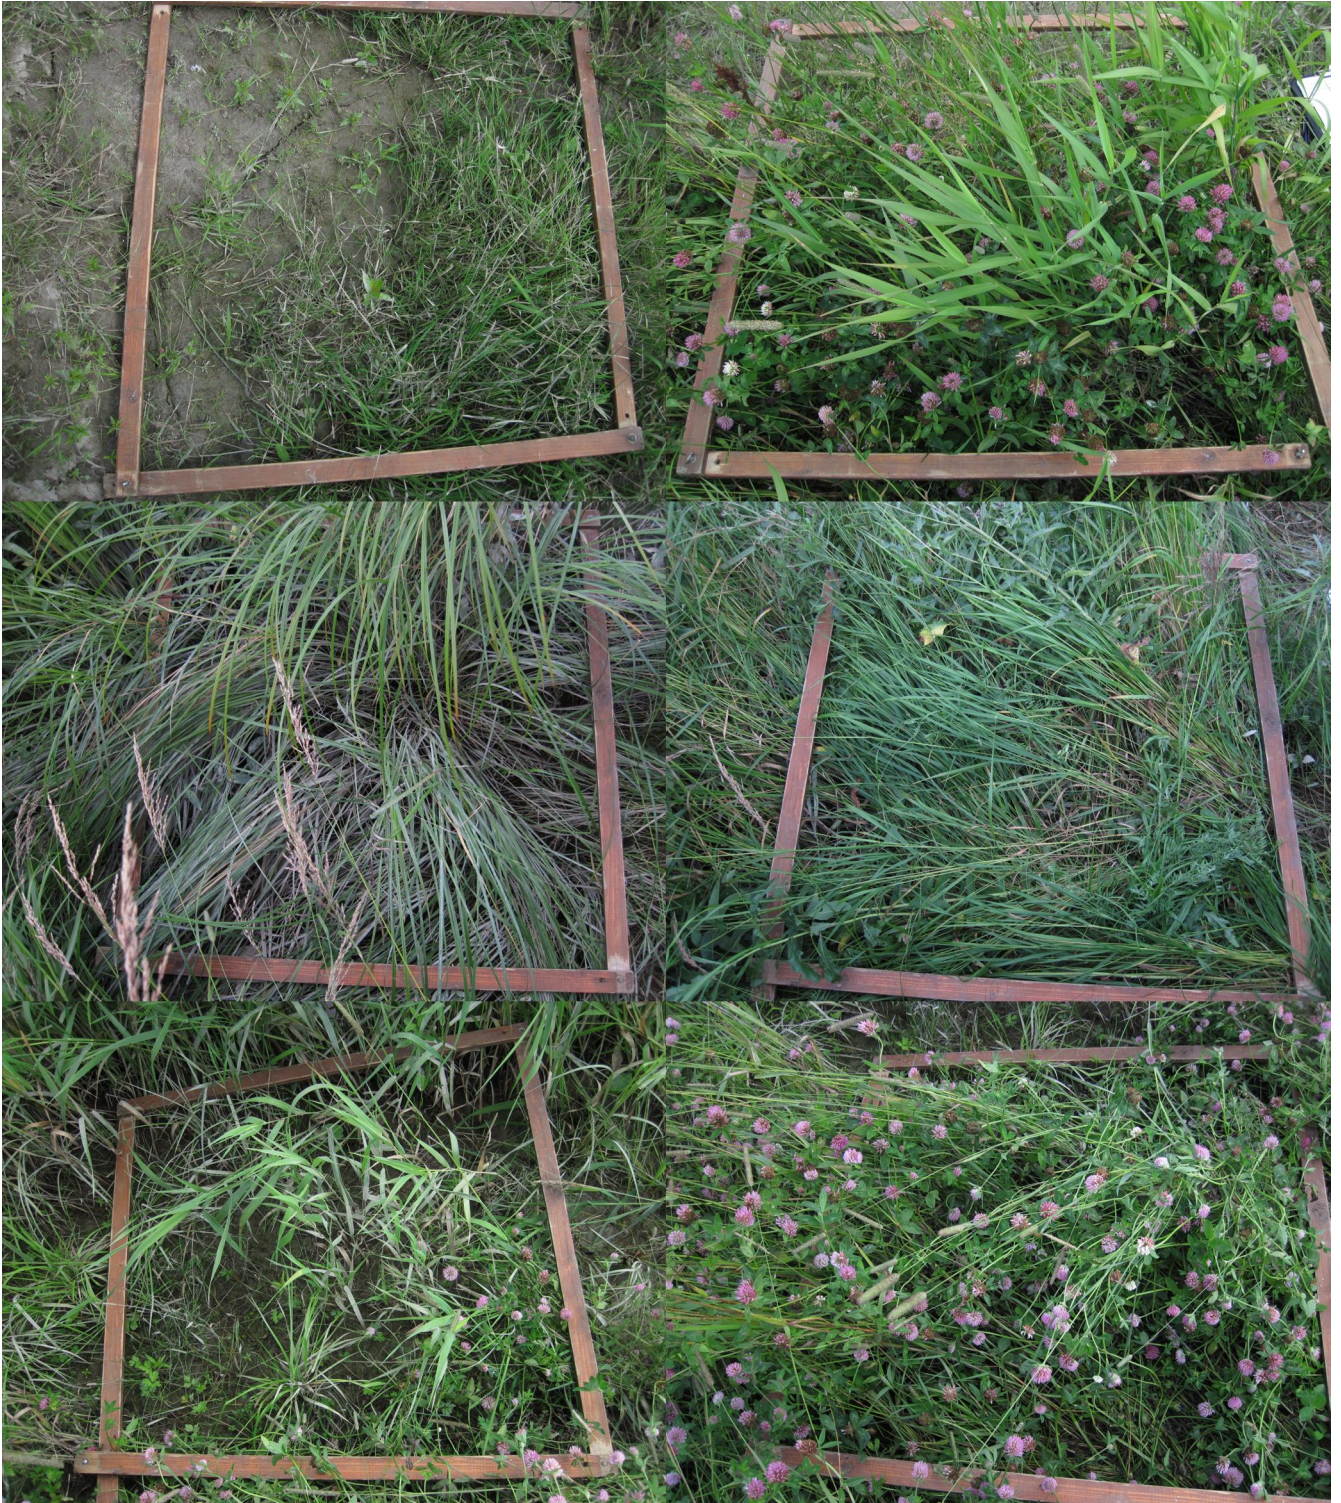
Kuva 26. Tutkitut kasvillisuusruudut Kainastonjoen linjoilla 16, 17 ja 18 (ylhäältä lukien) vuonna 2012. Vasemman puoleiset kuvat ovat tasanteelta ja oikean puoleiset jokiluiskalta.
